# 東北角海岸波浪與人員落海相關性之探討

饒國清<sup>1</sup> 施孟憲<sup>1</sup> 方正光<sup>2</sup> 滕春慈<sup>3</sup> 黃清哲<sup>1</sup>  
國立成功大學近海水文中心<sup>1</sup> 觀光局東北角暨宜蘭海岸國家風景區<sup>2</sup>  
中央氣象局海象測報中心<sup>3</sup>

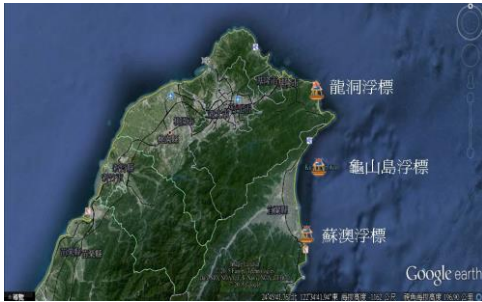
圖4 東北角浮標位置

東北角海域資料浮標包括在龍洞四季灣外的龍洞浮標、龜山島尾端海域的龜山島浮標及蘇澳港北方約5公里外海域的蘇澳浮標(如圖4)。這些東北角海域浮標每小時提供最新海氣象資訊，以為政府部門做海岸管理與一般民眾海上休閒活動參考依據。

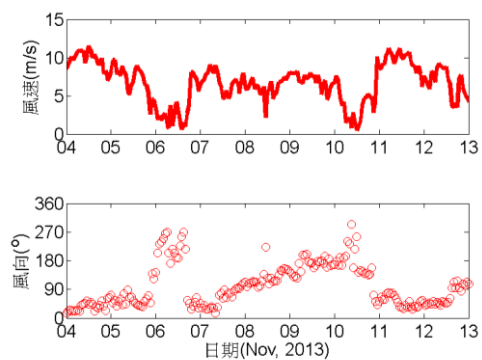
圖5龜山島浮標在海燕颱風期間  
(2013/11/04~2013/11/12)風速變化

龜山島浮標測到風速風向由圖5可得知，在4~5、7日是受到東北季風影響，風速在5~11.5 m/s 之間，其他時間則是受到海燕颱風外圍環流影響所致，風速在2~11.5 m/s 之間，其中6及10日風速轉小。龜山島浮標風浪波高由圖6可瞭解，在這段期間是隨著浮標風速變化而改變，風浪波高維持在0.2~2.0 m之間。其中，4日及11日風浪波高接近2.0 m，這應是接近10.0 m/s強勁風速，所造成的風浪；6日及10日大部分時段風浪波高降低到0.5 m以內，則是風速轉小的緣故。此外，受風力影響，風浪方向維持在東向至北向之間，但6日、8日~10日期間則轉為西南向及南向。

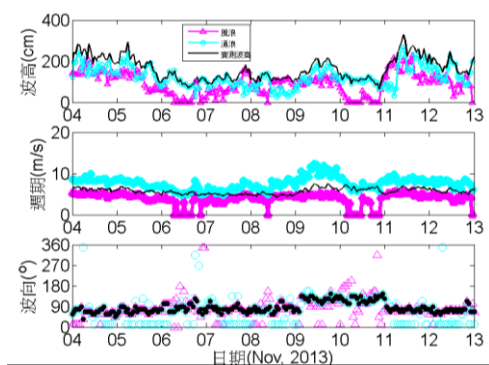
圖8龍洞浮標在海燕颱風期間(2013/11/04~2013/11/12)風湧浪變化

龍洞浮標風浪波高從圖8可瞭解，在這段期間是隨著浮標風速變化(如圖7)而改變，風浪波高維持在0.2~2.4 m之間，其中6、7及10日的大部分時段波高降低到1 m以內。至於湧浪從圖8可看出，變化幅度與波浪接近，大部分時段皆高於風浪，最大湧浪示性波高發生在11日晚上，最大湧浪示性波高為2.3 m、平均週期8.1 sec、方向90度。此外，湧浪方向皆與波浪同方向，在北至東向之間，表示這期間的湧浪是從台灣東北邊東北季風高壓中心傳向東北角海域，但9日當天湧浪則為東南向，從圖9~10可看出海燕颱風雖然距離台灣很遠，但因為颱風強度是該年度最強強烈颱風，研判湧浪是從菲律賓東邊海燕颱風傳來的。

龍洞浮標在此颱風期間觀測到湧浪是否達長浪警戒標準(示性波高1.5 m、平均週期8 sec)或湧浪警戒標準(湧浪示性波高1.5 m、平均週期8 sec)，經檢視圖8結果可得知，颱風期間皆未達到長浪警戒標準，但是4日、9日及11日都達到湧浪警戒標準，其中在9、11日共有2個時段湧浪突然快速成長，9日湧浪示性波高從約0.2 m快速增加到2.0 m，11日湧浪示性波高從約0.5 m快速增加到2.3 m，這種海象條件非常容易發生海岸落海意外。

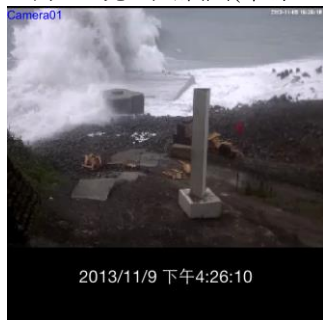
圖11.龜山島南岸碼頭所拍攝到異常浪

平均週期12.0 sec、主波向203度，這些資料顯示龜山島海域已達氣象局長浪警戒及本文建議湧浪警示標準，且長浪是從菲律賓處海燕颱風方向所傳過來，加上當時波向與南岸碼頭是近似垂直，符合發生異常浪條件。進一步察看龜山島南岸碼頭視訊站影像資訊，由圖11發現在9日下午4點也拍到很大異常浪，這能間接證明龍洞地質公園人員落海是受到長浪造成異常浪侵襲的可能性。

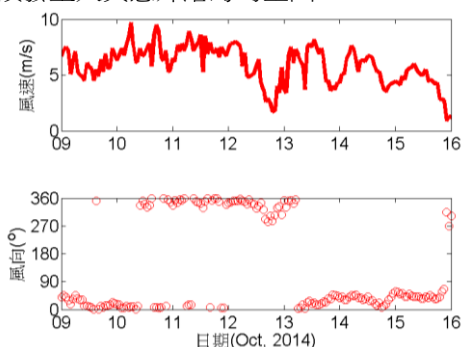
圖12龍洞浮標在黃蜂颱風期間(2014/10/09~2014/10/15)風速變化

根據聯合報在10月12日報導，10月11日早上9點40分簡姓釣客在瑞芳區台二線八十三公里鼻頭角海域礁石上垂釣落海，事故地點最近測站為龍洞浮標。本文以11日龍洞浮標海象資料來分析說明。參考當時鄰近龍洞浮標早上10點資料圖12~13可得知，平均風速7.6 m/s(4級風)、風向348度，示性波高3.93 m、平均週期9.5 sec、主波向 67度，湧浪示性波高3.83 m、湧浪平均週期10.5 sec、主波向68度，風浪示性波高0.84 m、風浪平均週期4.5 sec、主波向 349度。這些資料證實事發當時，龍洞海域海象的風速及風浪並不大，但波浪已達長浪警戒及湧浪警示標準，而波浪方向也正對岸線，顯見巨大的長浪在岸邊激起大浪應是造成釣客落海主因。

根據台視新聞在10月13日報導，10月12日約下午5點在基隆海洋大學堤防有男子騎機車觀浪，被撲天捲地而來的巨浪撲倒，連人帶車摔下消波塊。東北角最近事故點為龍洞浮標，本文以12日龍洞浮標海象資料來分析說明，檢視當日下午5點的資料，由圖12~13可得知，平均風速2.9 m/s(2級風)、風向284度，示性波高5.41 m、平均週期10.7 sec、主波向 67度，湧浪示性波高5.38 m、湧浪平均週期10.9 sec、主波向68度，風浪示性波高0.2 m、風浪平均週期4.9 sec、主波向281度。上述資料證實事發當時，龍洞海域海象風速及風浪不大，而波浪資料顯示已達長浪警戒及湧浪警示標準，當時長浪是很明顯。此外，湧浪方向正對防波堤，所以長浪激起異常大浪應是造成人員落海主因。

根據自由時報在10月14日報導，10月13日下午6點在基隆八斗子漁港及東北角貢寮區龍洞佛祖崖2釣客落海。事故點最近為龍洞浮標，本文以13日龍洞浮標海象資料來分析說明，檢視鄰近的龍洞浮標當日下午6點的資料，由圖12~13可得知，平均風速4.4 m/s(3級風)、風向23度，示性波高4.7 m、平均週期9.3 sec、主波向 56度，湧浪示性波高4.3 m、湧浪平均週期11.5 sec、主波向 56度，風浪示性波高1.99 m、風浪平均週期6.0 sec、主波向56度。上述資料證實事發當時，龍洞海域海象風速及風浪不大，而波浪資料顯示已達長浪警戒及湧浪警示標準，當時長浪是很明顯。此外，湧浪方向略微偏向傳至海岸線，如此巨大長浪在岸邊所激起異常大浪，應與人員落海有很大關連。

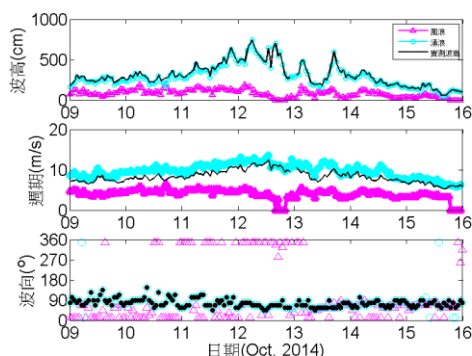
圖13龍洞浮標在黃蜂颱風期間(2014/10/09~2014/10/15)風湧浪變化
